ESTUDIO DE DETALLE

Apertura y Prolongación de Vial Secundario

Junto C/ CARMEL SAN MIGUEL DE CABO DE GATA ALMERIA

Arquitecto: MANUEL J. MALDONADO TORNERO

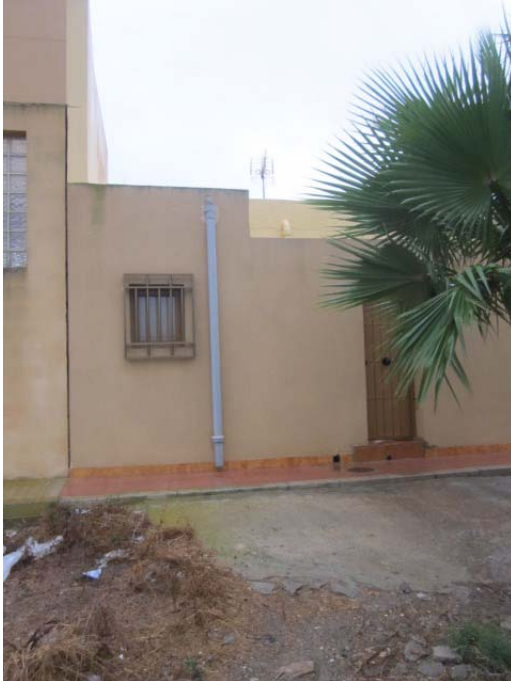
Servidumbre de luces, acceso y vertido de aguas pluviales.
Acerado existente

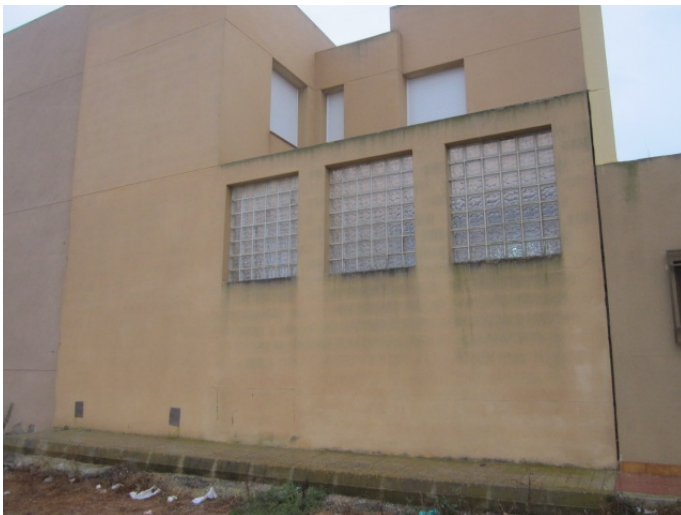
Servidumbre de ventilación.
Acerado existente.

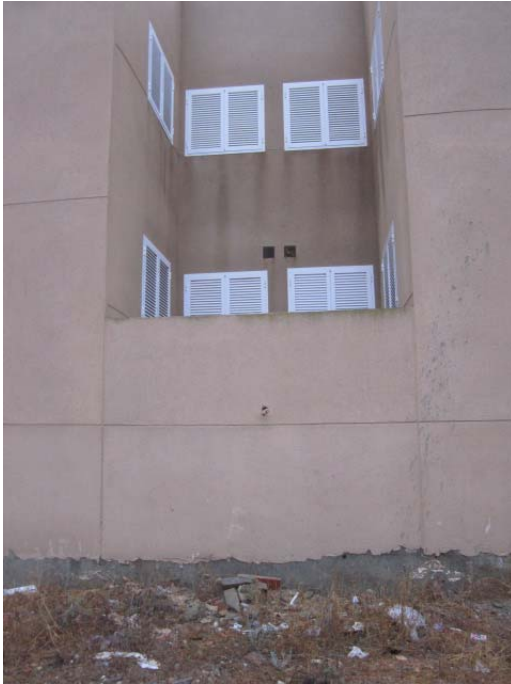
Servidumbre de vertido de pluviales.

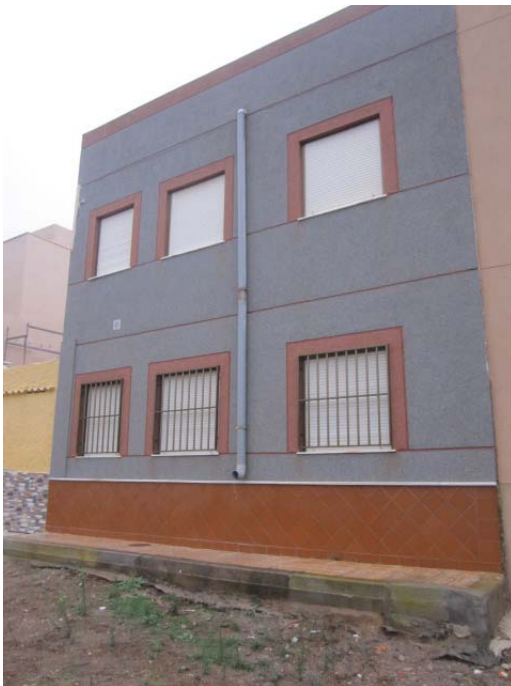
Servidumbre de luces y vertido de agua
Acerado existente

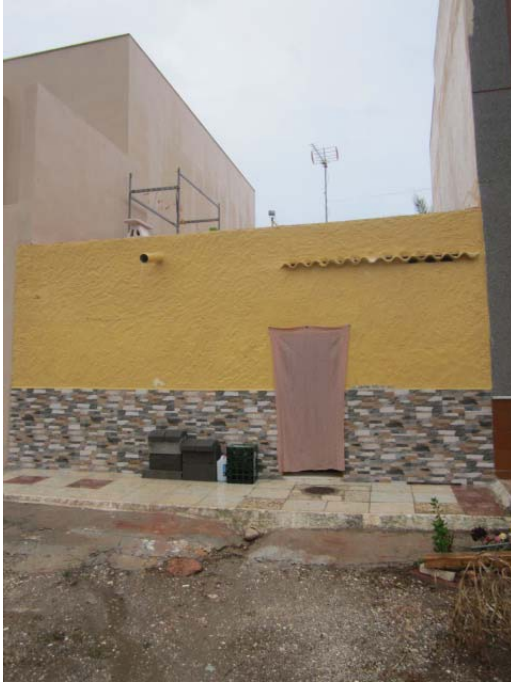
Servidumbre de acceso y de vertido de pluviales.
Acometida de saneamiento y acerado.

El vial de apertura, dispone de encintado de acerado parcial y de red de saneamiento, como puede apreciarse en el anexo fotográfico de este documento.

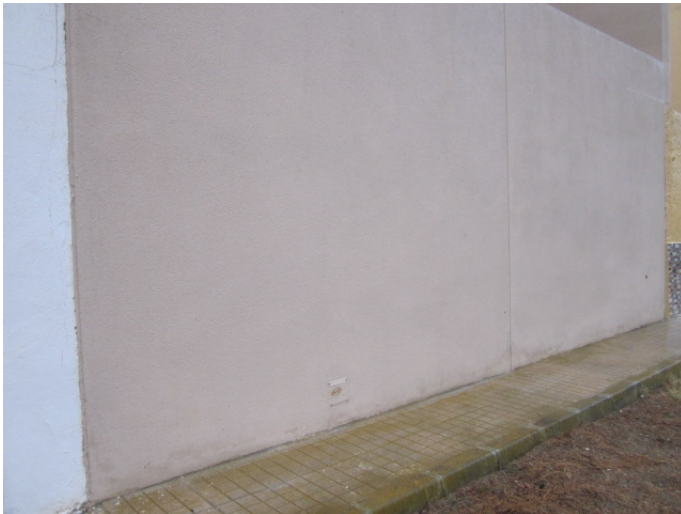
Servidumbre de ventilación y acerado.

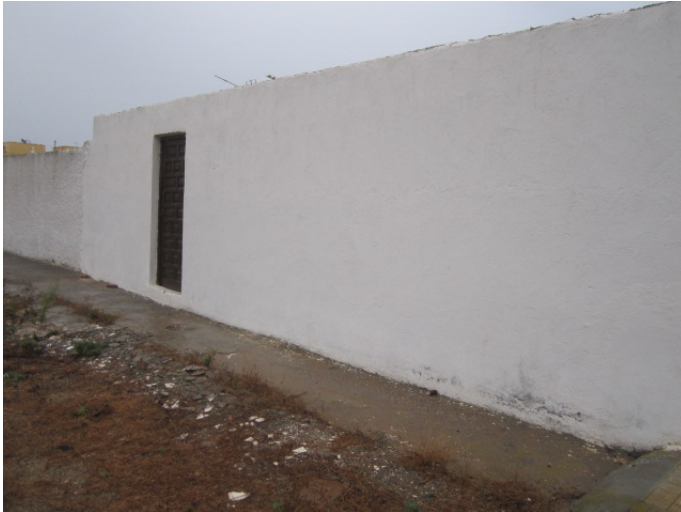
Servidumbre de acceso
Acometida de saneamiento y acerado

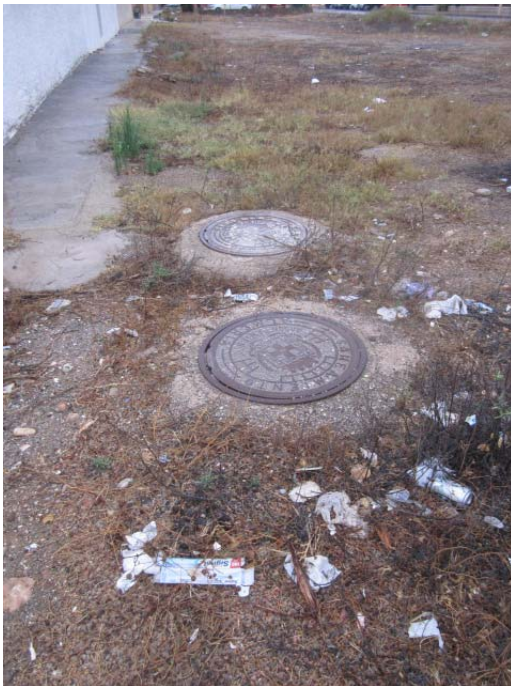
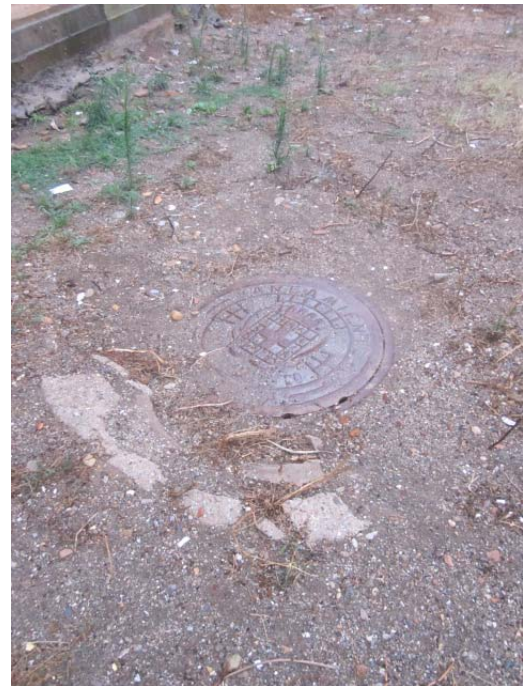
Red de Saneamiento. Arquetas de pozo de descarga y de paso.

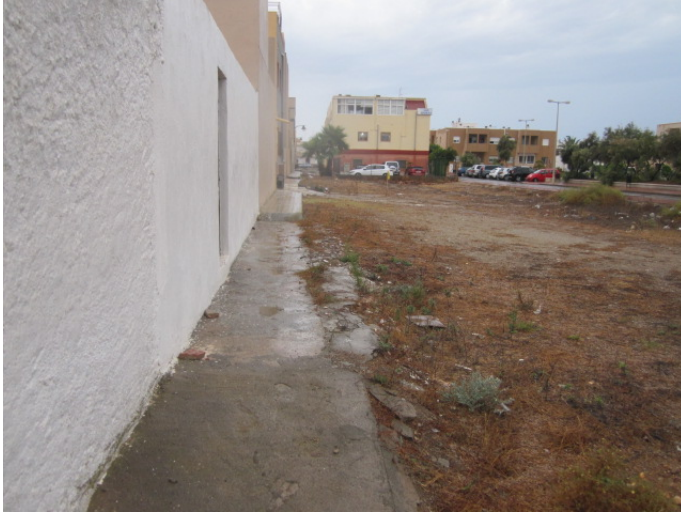
Visualización de acerado existente.

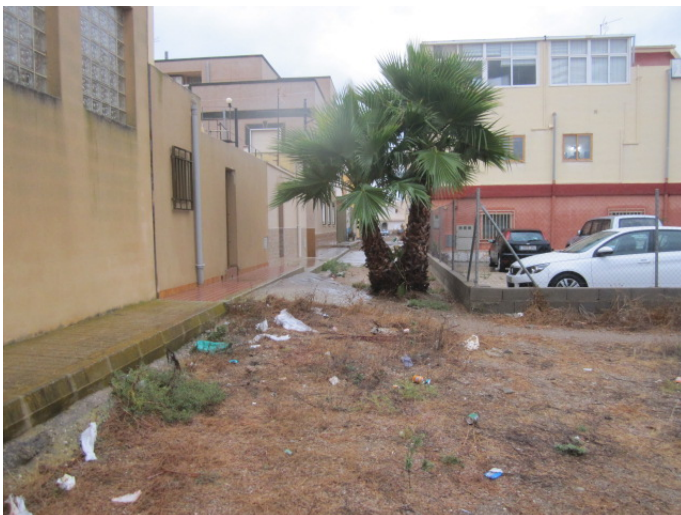
Viario prolongado de Estudio de Detalle con Exp. Municipal 24/2.008

La superficie destinada a viario peatonal, es en su totalidad de 307,14 m². siendo la prolongación del viario aperturado conforme al Estudio de Detalle, con nº de Exp. Municipal 24/2008.
